# 输油管道密闭输送典型事故分析

**摘 要** 东临复线在密闭输油运行中,出现了首站出站压力、滨州进站压力突然下降的异常情况,通过对首站及沿线各站运行工况的理论分析,排除了管道漏油的可能性,确定了事故的真正原因。

## 一、东临复线概况

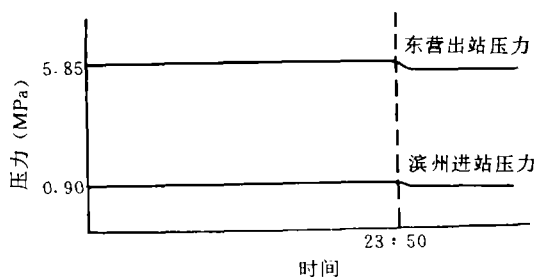
图 2 东营站出站压力与滨州进站压力趋势

2000年7月20日23时50分,首站出站压力由正常运行时的5.85 MPa降到5.54 MPa,滨州站的进站压力也同时由0.9 MPa降到0.55 MPa。东营站出站压力和滨州站进站压力趋势见图2。此时东营站站控PLC显示东营站出站调节阀开度为100%。由于情况紧急,值班调度通过对以上数据的分析,误认为东营至滨州间的输油管道发生严重泄漏,准备实施全线紧急停输。但对东营站23:50时出站调节阀前后压力变化和给油泵出口压力变化的分析可以看出,实际情况并非管道泄漏。东营站2000年7月20日23时50分出站调节阀前后压力变化及给油泵出口压力变化趋势见图3。

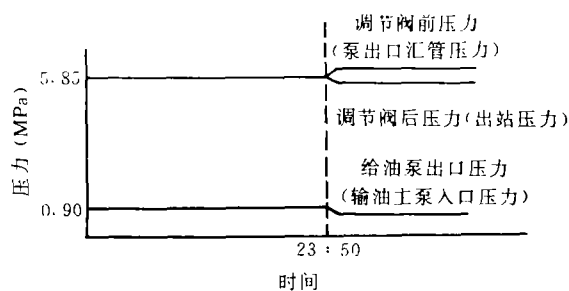
图 3 东营站出站调节阀前后压力变化及给油泵出口压力变化趋势

从图 3 可以看出,当东营站出站压力从 5.85 MPa 降为 5.54 MPa 时,调节阀前的压力从 5.85 MPa 升为 6.01 MPa。由此可知,东营出站调节阀实际上已经动作,只是现场信号未能及时传送到站控 PLC,因而显示其开度仍为 100%。

(2) 当出站压力高于其设定值(6.27 MPa)时,调节阀已经关小。实际上东营站出站压力由 5.85 MPa 降至 5.5 MPa,根本没有超过 6.27 MPa。因此可以肯定,引起东营站出站调节阀动作的原因只能是外输泵的入口压力过低。

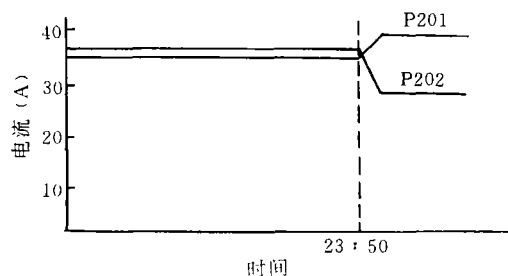
图4 P201、P202给油泵电流变化趋势

根据工艺和设备的常用知识,引起泵的入口压力下降的主要原因有:给油泵突然停泵;泵入口前有阀门关闭;给油泵入口过滤器堵塞;罐位低造成泵抽空。结合 P201、P202 给油泵的电流变化趋势(见图 4)进行分析,P202 的电机电流由 36 A 突降为 24.5 A,P201 的电流由 34 A 上升为 39.7 A。另外,从其总的电机电流随时间的变化趋势可以看出,P202 的电流处于下降趋势,而 P201 的电流处于上升趋势,并且两台给油泵均采用边进边输的运行方式。东营站罐位适中,泵吸入端无流程操作,并且给油泵仍在运行。因此,可以确定,出现异常现象的真正原因是 P202 给油泵的入口过滤器堵塞。在改运其它备用泵,停运 P202 给油泵后,运行恢复正常。打开 P202 的入口过滤器,发现过滤网上沉积有大量的蜡质,这主要是自 1998 年 9 月以来,东黄两条管道相继改输进口油,进口油溶解管内壁蜡质造成 P202 泵入口过滤器堵塞,致使 P202 入口压力过低,引起主泵入口压力过低、东营站出站调节阀关小、东营站出站压力和排量下降。
