## 罕见的 1600kVA 主变压器瓷套管爆炸事故

吴 焕 臣

(新乡输油公司)

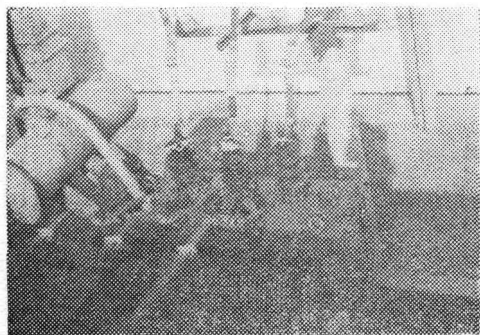
图1 全景

1985年11月底, 我公司武陟泵站变电所1600kVA主变压器空载、无操作正常运行情况突然发生弧光短路, 瓷套管爆炸事故(图1), 并越级使110kVA变电站出口开关跳闸。这一事故, 在管道及地方电力系统从未发生过。

(1) 更换炸裂瓷套管, 经电气试验合格后, 即投入正常运行。

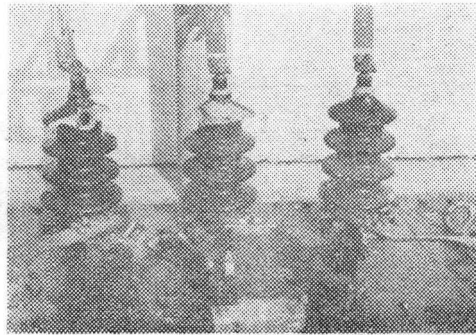
图2 35kV侧

(3) 35kV侧C相瓷套管上表面爆破100mm<sup>2</sup>, 并有18mm<sup>2</sup>洞; B相瓷套上表面炸破80mm<sup>2</sup>; A相瓷套管上表面有弧光烧痕10×30mm(图2)。

a. 瓷套管表面附着一定的脏物、粉尘, 而脏物、粉尘又吸附一定量的水分, 会使泄漏电流有所增加, 闪络电压也会有所下降;

b. 由于6kV侧B相瓷套管对地间歇放电(变压器中性点不接地系统), 引起过电压。在35kV侧过电压峰值可达 $105\sim 122.5\text{kV}$ (即 $3\sim 3.5$ 倍 $U_0$ );

c. 因6kV侧B相瓷套管对地间歇放电, 此放电弧光与35kV瓷套管带电体的间距, 已不能满足极限安全距, 故造成6kV侧B相闪络弧光与35kV侧带电体再次放电, 而这一弧光又连锁性引起35kV侧B C相和B A相放电, 最终造成35kV侧三相瞬间弧光短路, 致使110kV变电站出口开关跳闸。

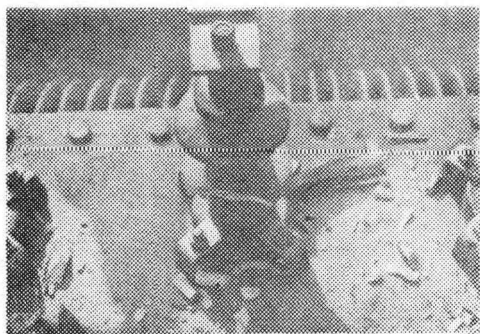
图3 6kV侧B相

(4) 6kV侧B相瓷套管下瓷片中间炸掉100×15mm, 且破损截面上半部是旧痕, 下半部是新痕。上半部带电体与下半部螺丝头有相对应的弧光烧痕(图3、4)。

(1) 查泵站投运前检查记录: “主变二次侧B相瓷套管中间瓷片的上面有一横向裂纹(露白)”。

a. 由于6kV侧B相套管中间瓷片有横向裂纹(露白), 其伤面充有空气、脏物、粉尘, 使该部位的电场强度增大, 空气被游离, 导致弧光从顶部带电体, 经裂纹处对地间歇放电;

b. 弧光间歇对地放电可能引起过电压(中变中性点不接地系统)。此过电压峰值可达 $18\sim 21\text{kV}$ (即 $3\sim 3.5$ 倍 $U_0$ );

c. 弧光致使瓷套管局部高温受热, 裂纹部位瓷管炸掉 $100\times 15\text{mm}$ 。

(2) 对于有伤的瓷套管, 无论电气试验结果如何, 严禁安装使用。
