# 南京炼油厂 310 油罐火灾事故的反思

傅智敏 黄金印:南京炼油厂 310 油罐火灾事故的反思,油气储运,1997(1)16,51~53。

**摘 要** 针对 1993 年 10 月 21 日南京炼油厂 310 罐火灾的形成原因和扑救过程中所暴露出的消防安全方面存在的缺陷,提出了防止误操作的措施和油罐区在消防环境及设施方面所应达到的要求。防止误操作不仅要从加强管理着手,而且要从技术上采取相应的措施。油罐区必须遵从有关法规的要求,建立良好的消防环境,健全消防设施。油罐区配备的灭火药剂应力求灭火能力快速高效。根据我国的实际情况,在大型油罐区配备相应的大功率移动式消防设施不失为一种安全可靠的办法。

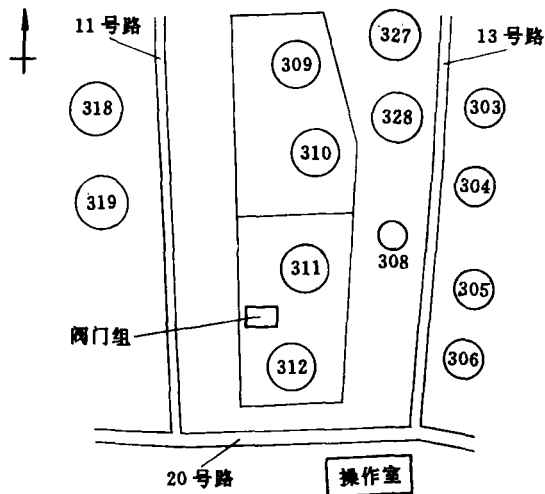
图 1 六油槽岗位油罐分布示意图

发生火灾的 310 罐属南京炼油厂油品分厂六油槽岗位(见图 1)。共有储油罐 11 座,分为东西两个罐区,中间由一条 13 号路相隔。东罐区位于山坡上,有四座  $6\,000\text{ m}^3$  的 70 号汽油罐。西罐区分为东西两排,东一排由 2 座  $10\,000\text{ m}^3$  的 90 号汽油罐和一座  $3\,000\text{ m}^3$  的石脑油罐组成;西一排由 4 座 90 号汽油浮顶罐组成,在 310 罐与 311 罐间设有隔堤。11 号路西侧山坡上有两个  $10\,000\text{ m}^3$  的原油罐。

11 号路、20 号路和 13 号路与罐组防火堤间有一条宽约 1.5 m 的排洪明沟,排洪沟与罐组防火堤间有很多沿地面或低支架敷设的工艺管道,占地宽度 2 m 左右。防火堤内有一条排水明沟贯通隔堤和防火堤。310 罐距 11 号路 55.15 m,距 13 号路 55.10 m。11 号和 13 号路路面很窄,不能满足错车要求,罐区没有环形车道和回车场地。六油槽岗位的工艺流程见图 2。

1982年六油槽岗位油罐区改建时,未按有关规定要求对消防道路进行改造,罐区无环形消防车道,也未设供消防车调头的回车场,且道路宽度不足,这样给火场高度指挥带来了极大困难,按照要求,油罐区周围应设环形消防道路,山区的油罐区设环形道路极为困难时,须设有回车场的尽头式消防道路。油罐组间的消防道路宽度不宜小于3.5m,带有回车场的尽头式道路时路基宽度应大于6m。

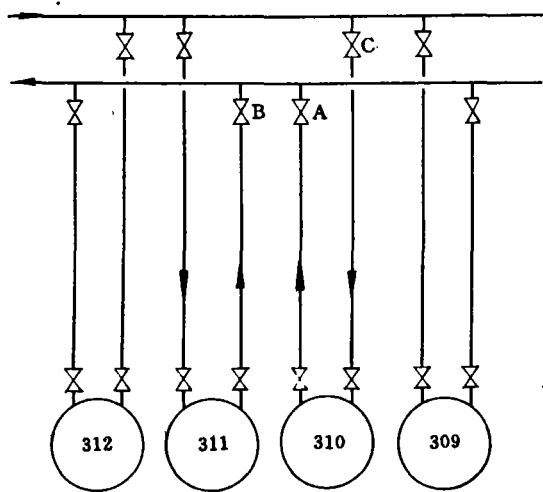
图 2 六油槽岗位西罐区工艺流程图

1993 年 10 月 21 日 13 时 310 罐收油结束,油尺为 14.26 m,白班操作工关闭了 310 罐的进油阀门 C,15 时 310 罐开始进行加剂自循环,这时需打开 310 罐的进出油阀门 C 和 A,但操作工误将 311 罐的出油阀门 B 当作 310 罐的出油阀门 A 打开,使得 311 罐中的油泵入到 310 罐内。15 时 41 分,310 罐液位达到 14.302 m,已超过安全高度(安全液位为 14.30 m),操作室内超高液位报警器开始报警。中班操作工认为是仪表误报警,未查找原因就关闭了报警器。1 分钟后,报警器又发出声光报警信号,中班操作工竟然置之不理,致使高液位警报一直持续到空间爆燃发生后。18 时 10 分,距罐区南侧 100 m 的半成品油车间操作工人闻到刺鼻的汽油味,

全班人员出外检查,一名工人在返回更衣间时被汽油味熏倒(能致人昏迷的油汽浓度为 2.2%)。18 时 15 分,一民工开着拖拉机路经 11 号路穿越罐区,拖拉机排气管排出的火星引发了 310 罐外溢汽油蒸气的空间爆燃,同时 11 号路西侧山坡上的树木、防火堤及隔堤上的树木也被引燃,排水沟及排洪沟内的汽油燃烧形成了一条火龙,310 罐浮顶边缘处形成了汽油的稳定燃烧。3 名工人冒火进入罐区,关闭 310 罐在阀门组处的进出油阀门时,却发现 310 罐的出油阀门 A 处于关闭的状态。这从一个侧面说明是白班操作工误开了阀门 B。

机械设备和操作方法,要有相应的技术处理措施,例如:人为的手动操作应与操作人员的视觉、触觉等接受及处理信息和操纵反应能力相配。设备、管道的颜色或标志都应明了醒目;阀门的启闭状态及归属关系都应有明显标识,设置位置应顺手、有序,方便操作人员辨识和正确操作;液位、压力、温度等主要操作参数不但要有显示,而且应有极限或危险状态的预报信号装置。
