# 东黄复线的阴极保护问题

熊 靖\*

(中国石油天然气管道局胜利输油公司)

**摘 要** 阴极保护系统对管道的防腐起着重要作用。分析了东黄复线阴极保护系统存在的问题。通过对东营出站段管道、丈岭站东段管道及潍坊段管道的阴极保护电位的检测及调查,指出阴极保护率下降的主要原因是:地下金属管道搭接点难以保证管道间允许的相对净空距离,施工时又未对管道交叉点做很好的绝缘处理,使防腐层逐渐破损;施工质量较差,使防腐层严重劣化;有些管段阴极保护站的电源采用太阳能电源与交流电同步,而交流电源一直得不到解决,使送电功率减小,阴极保护电位下降。针对以上问题,提出了改进措施。

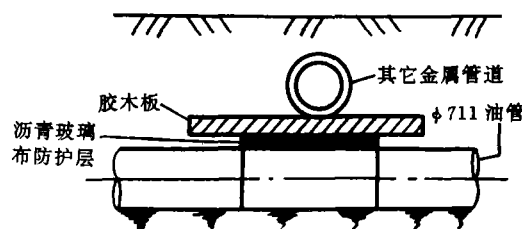
图 1 管道交叉处绝缘处理

(1)东营段管道的电流漏失部位,主要是地下金属管道搭接点。该段由于地处胜利油田管网密集区,地下情况复杂,许多交叉点难以保证管道间允许的相互净空距离。管道施工时,又未对管道的交叉点做很好的绝缘处理。该地区为细砂土,易液化。因此,管道长期运行中相互搭在一起,使沥青防腐层逐渐破损,成为电流的严重漏失点。

在管道的交叉处开挖 10~20 m 长(视管径大小而定),用千斤顶顶起上压管道或下沉底部管道,修补管道的破损部分,浇涂沥青,缠绕玻璃丝布(五油五布),最后衬垫 12 mm 厚的绝缘胶木板(见图 1)。从东营段处理后的情况看,效果比较理想。
