X60 管线钢在盐碱性土壤中的腐蚀行为与机理

摘要: 基于土壤性质检测, 室内模拟实验, 实际管道防腐层绝缘性测试、杂散电流测试, 爆管处腐蚀形貌比较, 管道埋地实际状况分析, 研究了 X60 管线钢在黄河下游冲击平原土壤中的腐蚀行为。结果表明: 黄河下游冲击平原土壤具有强碱、高含盐(主要为高 NaCl)、高腐蚀性; X60 管线钢均匀腐蚀轻微, 但会发生严重的坑腐蚀, 腐蚀过程是: X60 管线钢在水含量高甚至饱和的高含 NaCl 土壤中发生 Fe 氧化腐蚀反应, 钢表面先形成含水 FeOOH 内腐蚀产物膜, 腐蚀产物膜虽对基体具有一定的保护作用, 但因 Cl⁻ 渗入内腐蚀产物膜产生局部破坏, 导致严重的坑腐蚀, 并可能发展为爆管破坏。(表 2, 图 9, 参 18)

Corrosion behaviors and mechanism of X60 pipe steel in saline and alkali soil

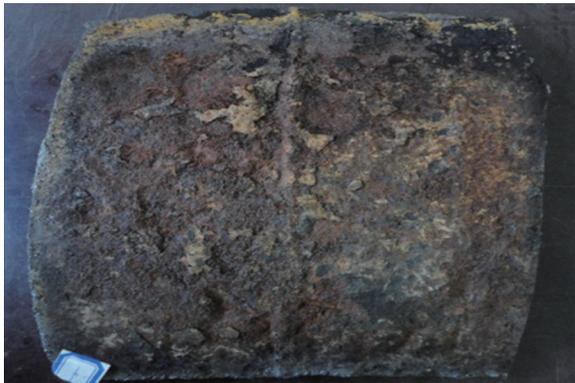
图 2 X60 钢管道现场腐蚀宏观形貌

管道要求 33 年以上, 但该管道服役 10 年即发生了腐蚀, 最大腐蚀深度为 5 mm, 服役 13 年发生腐蚀爆管事故, 说明其整体腐蚀虽属于轻度, 但局部腐蚀已属于极严重腐蚀。腐蚀爆裂点附近管道腐蚀的宏观形貌亦表明, 该管道坑腐蚀已极为严重(图 2), 进一步说明其腐蚀以严重的坑腐蚀为主要形态。

综合所有实验和现场检测勘察结果,可知 X60 管道在黄河下游冲积平原土壤中发生腐蚀的过程是:土壤高含 NaCl,管段全部处在大水漫灌的耕作区,管道防腐层基本失效,致使管道几乎是裸钢管处于水含量高的高含 NaCl 土壤中, X60 钢表面发生式(1)~式(5)的腐蚀反应,而高含量的 Cl⁻会局部破坏腐蚀产物膜,引发局部点腐蚀反应持续进行,导致管道发生严重的坑腐蚀破坏。

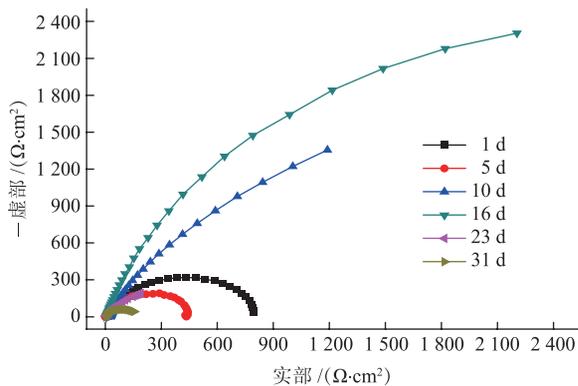
图 3 X60 钢管道现场腐蚀宏观形貌

水饱和土壤埋片腐蚀实验交流阻抗谱只有一个容抗弧, 并且容抗弧半径阻抗 R 的大小依次为: $R_{16} > R_{10} > R_1 > R_{23} > R_5 > R_{31}$ (图 3)。即腐蚀反应的阻力随时间先减小后不断增大, 到 16 d 左右达到最大, 然后减小并趋于稳定。这表明, 在腐蚀初期, 腐蚀速率较快并快速生成腐蚀产物附着于金属表面, 随时间推移, 腐蚀产物增多、覆盖度增大, 对腐蚀过程产生阻碍作用; 在腐蚀中后期, 腐蚀产物对金属的保护作用减弱, 腐蚀产物膜被破坏, 发生点蚀; 腐蚀后期的阻抗弧远小于前期, 产物层对基体的保护作用远小于前期, 点蚀加剧整体腐蚀^[14]。

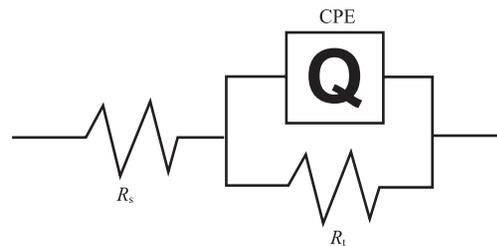
图 4 交流阻抗谱拟合电路图

为进一步分析腐蚀过程, 对交流阻抗谱进行拟合(表 2), 得到拟合电路(图 4, 其中 R_s 为水饱和土壤电阻, R_t 为电荷传递电阻)。由于腐蚀产物的不均匀性

而产生的弥散效应, 以及能量耗散等因素的影响, 实验中利用常相位角元件 CPE 代替电容元件。

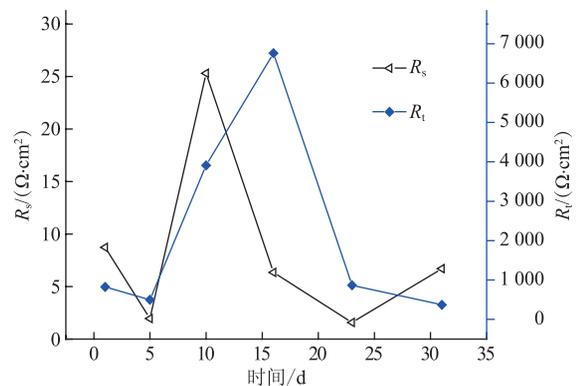
图 5 阻抗谱拟合 R_s 、 R_t 随时间的变化关系

R_s 除腐蚀前期的 5 d、10 d 有一定程度的波动外, 其余实验时间内波动很小(图 5), 表明腐蚀过程基本稳定。水饱和土壤环境中, 腐蚀初期试样表面能形成较厚的均匀电解质液膜, 试样发生均匀腐蚀。由于 R_s 相对 R_t 来说很小, 因此 R_t 的变化是判断腐蚀快慢的主要因素。随时间延长 R_t 先减少后增加再降低并趋于稳定, 16 d 时最大, 表明腐蚀初期基体点蚀相对弱, 而 16 d 后点蚀加剧并维持稳定的腐蚀状态。

电荷转移电阻 R_t 和参数 n 值的大小与腐蚀产物膜对基体的保护度有关,两者数值越大,腐蚀产物膜越厚、均匀完整性越好、致密性也越高,对材料的保护度也越强,材料的耐蚀性越好^[15-16]。综合分析图5、图6:

实验前期,腐蚀产物膜厚度不断增加,其产物层的均匀性、完整性、致密性不断增加,16 d时 R_t 达到极大值,此时为基体受保护效果最好的阶段,可推知此时腐蚀电流密度最小。实验后期产物膜厚度仍有增加趋势,但是点腐蚀加剧导致 R_t 降低,产物膜的均匀完整性受到破坏。

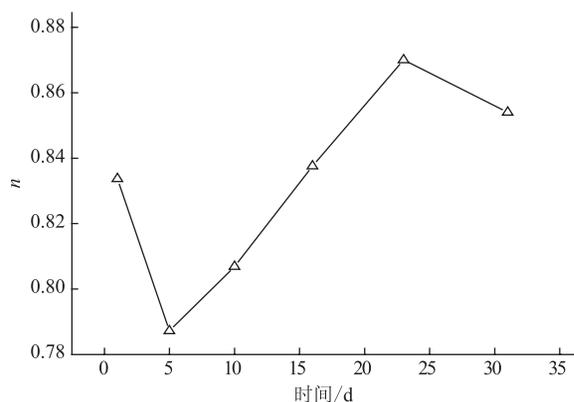
图6 阻抗谱拟合 n 随时间的变化关系

用参数 n 反映腐蚀产物膜的致密程度(图 6)。 n 值在实验前期波动很大, 由于第 1 天产物膜生成点和数量很小, n 值可能包含界面处的粘附水饱和土壤层, 故可排除第 1 天的数据。23 d 时 n 值达到最大, 之后开始下降, 可知腐蚀时产物层不断增厚且变得致密, 23 d 后试样表面状态出现变化; 但 n 值总体呈增大趋势, 即随腐蚀行为的不断进行, 腐蚀产物层增厚, 致密性不断增强。

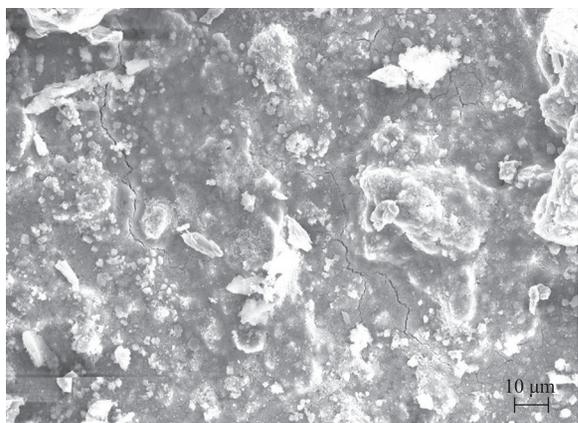
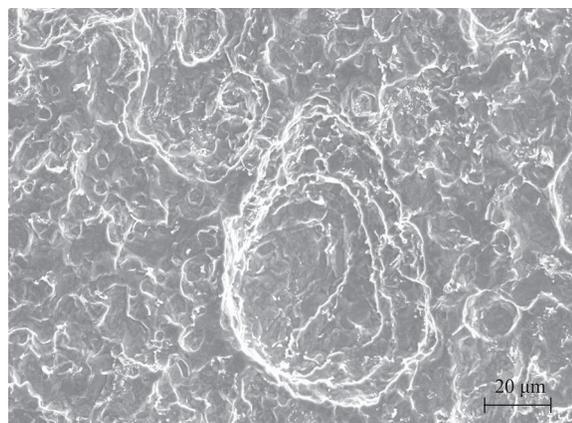
图7 水饱和土壤埋片30 d后试样表面形貌

(a) 内层腐蚀产物表面

(b) 基体表面

试样在水饱和土壤中埋入30 d后,腐蚀产物呈现黑色,部分为棕褐色,与土壤结合紧密,腐蚀产物可分为两层,外层腐蚀产物疏松,内层腐蚀产物相对致密。用软毛刷去除表层疏松腐蚀产物,发现与基体结合紧密的内层腐蚀产物依然不够致密,表面存在微裂纹(图7a);用除锈剂完全去除腐蚀产物后,发现基体表面存在明显的腐蚀坑,局部腐蚀坑较大,坑蚀严重(图7b)。

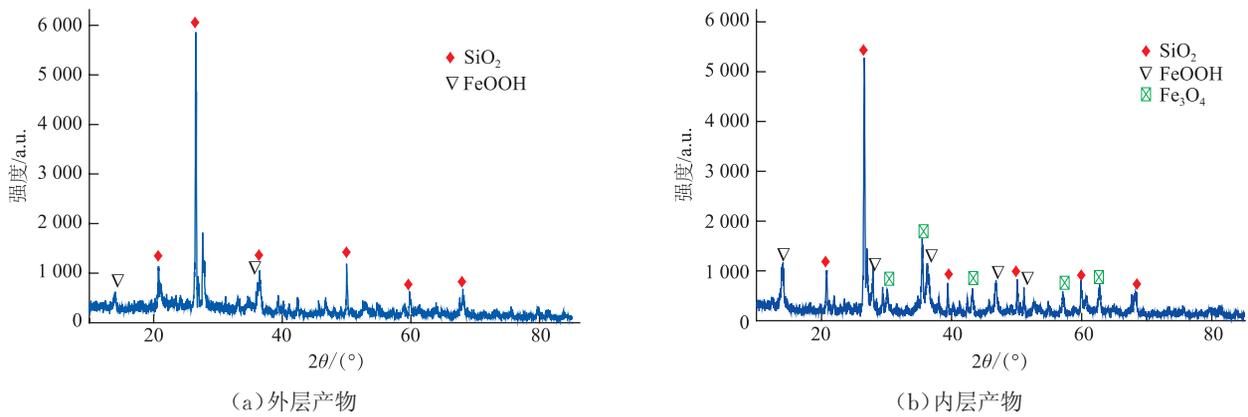
图 8 水饱和土壤埋片 30 d 后试样腐蚀产物 XRD 分析结果

分别刮取外层腐蚀产物和内层腐蚀产物进行XRD分析(图8)。内外层腐蚀产物中均含有较多的 SiO_2 ,为与腐蚀产物结合较紧密的土壤的主要成分。外层腐蚀产物主要为 FeOOH (图8a),内层腐蚀产物主要为 FeOOH 和 Fe_3O_4 (图8b)。 FeOOH 是一种不太稳定的铁氧化物,容易分解为 H_2O 和 Fe_2O_3 ^[17]。 Fe 的腐蚀产物应均是含水的铁氧化物,在碱性环境中 FeOOH 的生成过程可能为:

腐蚀试样的截面进行SEM观察和EDS成分分析(图9)。腐蚀产物呈现分层现象,靠近基体的腐蚀产物即内层腐蚀产物较致密,外层腐蚀产物较疏松。对照图8的XRD结果,内层腐蚀产物含有较多的 Fe_3O_4 ,而外层腐蚀产物含有较多的 FeOOH 。为进一步分析腐蚀层各元素的含量变化,按图9a所画直线进行线扫描,得到O、Na、Si、Cl、Ca和Fe 6种元素的含量变化(图9d)。 Fe 元素含量从内层到外层不断减小; Ca 元素变化较小,个别位置含量较高; Si 含量变化较大,外层稍大于内层,说明土壤和腐蚀产物相互渗透,腐蚀产物整体不够致密,但内层腐蚀产物较外层腐蚀产物稍显致密; Na 和 Cl 元素有相似的变化规律,即在内层腐蚀产物中,局部位置含量较高,而外层腐蚀产物中的含量整体比内层高,表明 Cl^{-} 进入到了内层腐蚀产物中,即 Cl^{-} 穿透了腐蚀产物膜,引发腐蚀进一步发生^[18]。
