# 西气东输三线国产大口径阀门内漏分析与控制

**摘要:** 国产大口径阀门在西气东输三线工程中得到大量应用,但阀门“跑、冒、滴、漏”现象时有发生,给管道运行和维检修带来重大安全隐患。油气管道工程建设中,阀门内漏控制是工程质量管理的关键。以阀门解体试验为基础,结合数据统计分析,考虑地理位置和自然环境等因素,从阀门本体结构、质量检验和施工管理等环节入手,查找出阀门内漏的2个通道。针对内漏具体情况和严重程度,制定出堵塞2个内漏通道的具体措施,明确了阀门在设计、制造、检验、运输和维护保养各环节的注意事项,有效控制阀门内漏,使工程质量得以提升。(图3,参10)

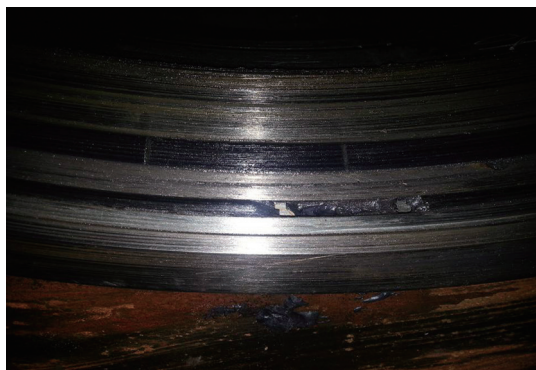
解体观察发现:乌苏站压力越站电动球阀球体在 4~5 点钟位置及 7~8 点钟位置球体表面有划痕,深 0.1~0.2 mm,阀座与阀球相对应的 9 点钟位置处有严重损伤,软密封缺失约 3 mm(图 1a);玛纳斯站站内循环电动球阀在球体及阀体上有少量焊渣,上下阀座都有严重损伤,上阀座软密封 9 点钟位置损伤约 3 mm,下阀座软密封 3 点钟位置损伤约 5 mm(图 1b),在球体及阀体上有少量焊渣(图 1c)。

(a) 软密封损伤严重

(2)导致阀门出现大漏的原因是试压造成阀座软密封大部分损坏。阀门与管道在进行系统试压时,阀门处于半开半关状态。进行系统强度试验时,在管道泄压前,先将阀门关闭,再将管道压力泄放,此时阀门中腔带液压,压力为强度试验压力。阀门中腔的压力未及时排放,当温度略有上升时,阀门中腔的液体由于不可压缩,压力急剧膨胀,同时阀体上安装的泄压阀在系统在试压时,为防止其泄压,是与系统隔离开的。阀门中腔膨胀的压力必须泄放,否则阀门壳体会受到破坏。由于阀门是双活塞,阀座不能自动泄压,中腔的膨

胀压力越来越高,此时泄压阀又处于隔离状态,压力只能从阀门内件最薄弱处往管道内泄放,而阀座 9:00 位置的密封圈是最薄弱处,因此,膨胀的压力通过破坏该处,造成阀门密封损坏形成大漏。

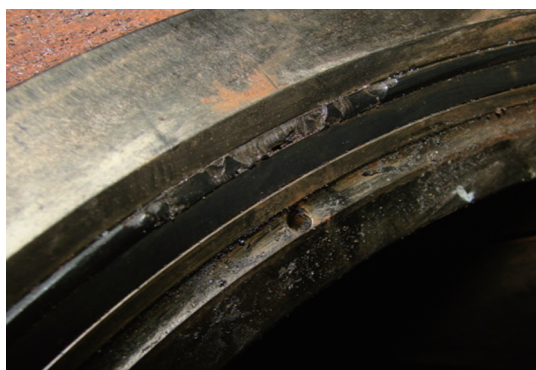
(b) 阀座损伤情况
