# 沧 临 线 整 治 清 管

张  
锡  
义

沧临输油管道( $\phi 529 \times 7$ )投油以来,沿线大多数固定墩产生了位移,甚者被推碎;一些弯头、斜口及跨越管段严重变形;管内结蜡凝油现象严重,摩阻增加1倍左右,输油能力仅达到设计能力的53%左右。为了改善线路状况,恢复输油能力,于80年5月~10月对线路进行了全面整治。

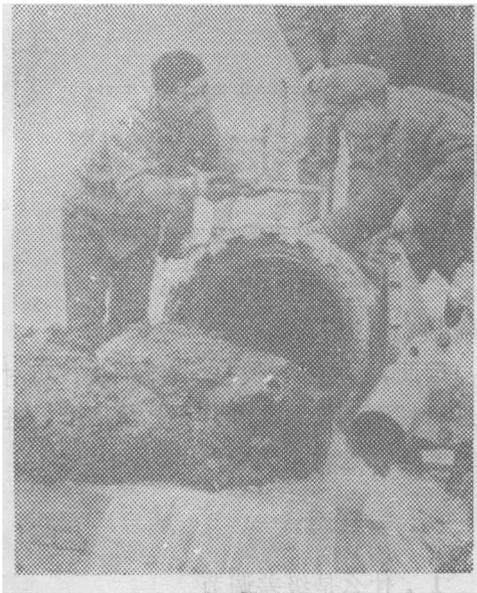
图 2

这次清管使用的清管器是炮弹式泡沫塑料清管器,外径530毫米,长度1.02米,清管器表面沿轴向斜贴宽50毫米、厚10毫米的钢刷布条,条间距离10毫米,形成斜向沟槽,无专用泄流孔。图2为清管器出筒状态。

泡沫塑料清管器有良好的通过性能与一定的清蜡效果，对于积蜡严重、变形厉害的老输油管道有它独到之处。但是存在着强度低、不能重复使用、价格较贵等缺点。这次清管后，清管器头部有一个口子，长200毫米；柱体外表面也被划开一个口子，长约400毫米；钢刷布有的被撕开，柱体已变成不规则椭圆，不能恢复原状。要想克服上述这些缺点，必须采用机械式清管器。
