# 输油管道密闭输送典型事故分析

**摘 要** 东临复线在密闭输油运行中,出现了首站出站压力、滨州进站压力突然下降的异常情况,通过对首站及沿线各站运行工况的理论分析,排除了管道漏油的可能性,确定了事故的真正原因。

## 一、东临复线概况

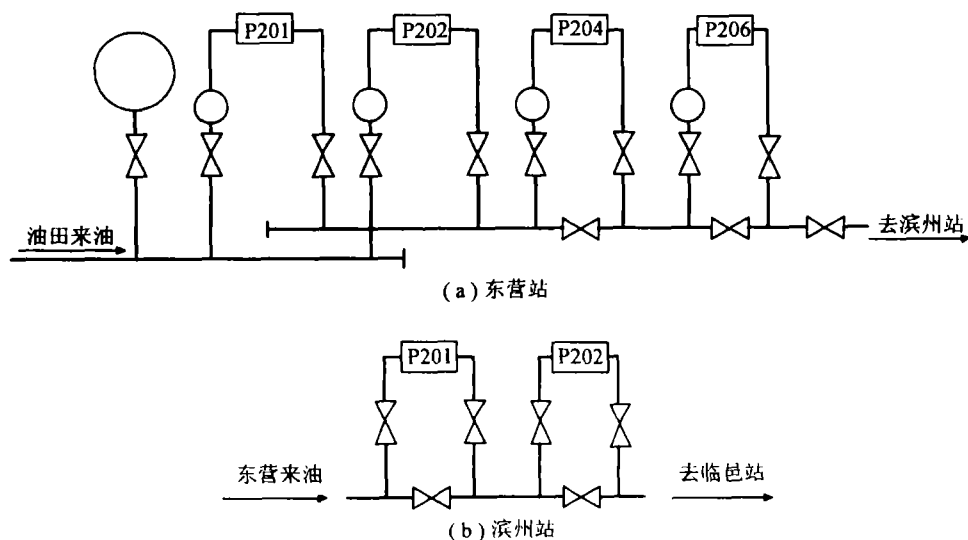
图 1 东营站、滨州站流程示意图

2000年7月以来,随着东黄(东营—黄岛)老线、东黄复线、东临(东营—临邑)老线相继改输进口油,胜利油田原油外输任务改由东临复线承担,全线处于满负荷运行状态,日输量达到 $4.1 \times 10^4$  t,这种情况给东临复线的安全运行带来一定程度的安全隐患。为了说明问题,现将2000年7月20日东营首站运行两台给油泵P201、P202,两台输油泵P204、P206,滨州运行两台输油泵P201、P202,排量为1780 m<sup>3</sup>/h的流程绘于图1。
